1.3 レイ・ミルトン高架橋

本項では、イギリス土木学会 (ICE) の提案で進められた現存する世界最古の鉄道高架橋の保全プロジェクトについて述べる。この保全プロジェクトでは、1992年から96年の間に106.5万ポンドの資金を寄付により調達し、高架橋を買い取って設計施工一括方式により保全に必要なすべての工事を予算内で終了させた。プロジェクトの資金調達、調査、計画、修復工事について述べた本項は、土木遺産保全の関係者に対して有益な情報を提供すると思われる。

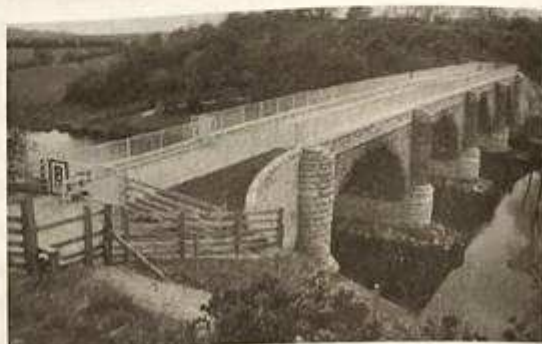
写真 1-8 保全工事終了後の高架橋全景（北側より）

請負者、施工管理技術者、事務局の間の良好な関係が、歴史的建造物のレイ・ミルトン高架橋に対し最良の保全事例を実現した。保全のでき栄えは、保全前の写真と保全後の写真を比較することで分かる。高架橋は1996年10月29日に正式に再開通した。

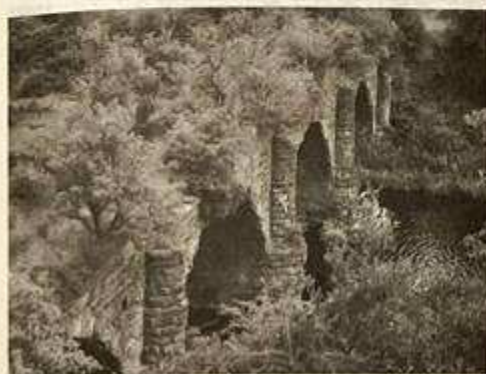
この高架橋に使用された石材は、必ずしも質の高いものではなく微細なクラックのある比較的脆いものであり、保全プロジェクトの実施以前には、かなり劣化が進んだ状態にあった(写真1-9)。長期間の放置による植物の繁茂や風化作用で、広範な部分から積石の欠落があり、橋脚は水位高の近傍で、重大な躯体の欠け落ちがあった。西側の橋脚には大きなクラックがあり、2.9mの躯体幅の三分の一の断面が欠損していた(写真1-10)。かなり以前に大きな構造変形が発生し、西側の橋脚に隣接する片方のアーチが沈み、他方が浮き上がる現象が起こっている(図1-7)。しかし1992年に取り付けられたセンサーによって、工事が始まるまでの3年間には変位の発生は見られないことが確認された。高架橋の北面のスパンドレスの壁面上端付近では、相当な石材の欠損が見られた。

写真1-9 保全工事前的高架橋全景(南側より)

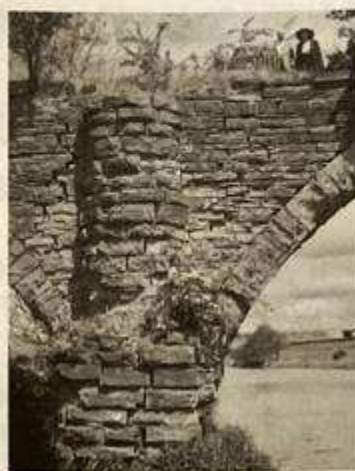
写真1-10 保全前の西側橋脚の状況
スパンドレスの南側壁面にクラックと積石の欠損が見られる。

1995年11月までに、高架橋のスパンドレル内部の中詰め土は除去されると足場を利用して欠損した石材の取り替えと充填の工事が開始された(写真1-12)。取り替えた新しい石材は、元のものと同様にそのまゝ用いられた。スパンドレル内部の空隙を水密として耐水性を確保するために、水位高さまでコンクリートが打設された。断面欠損した橋脚基部は、鉄筋コンクリートで巻いて補修されコンクリートの表面は新しい石材で覆われた。

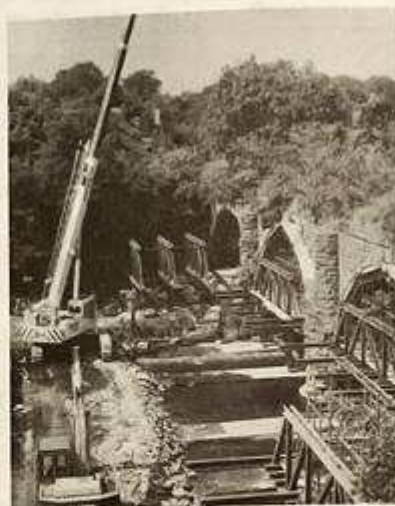
写真1-11 保全工事着工直後(1995.8.3)
仮堰堤が設置され、川床にRCはりが設置され鋼製支保工が組み立てられている。

契約後に、受注企業では調査、設計を進め、1995年6月に設計の承認を受けて工事が開始された。同年8月には、すぐ上流側に仮の堰堤を設け、高架橋の場所で水位が1m程度に下げられた。仮設の鋼製支保工が仮堰堤と高架橋の間で組み立てられてアーチ下に挿入され、ジャッキアップにより支持された(写真1-11)。

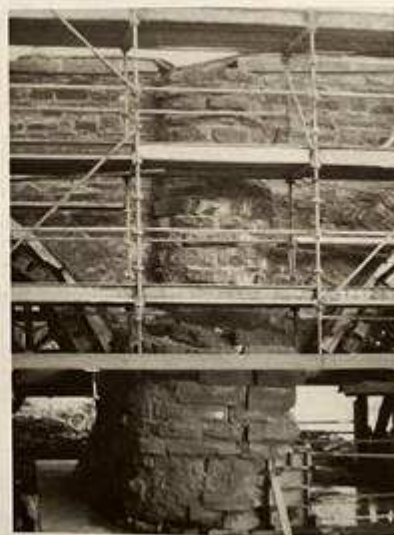
写真1-12 補修工事中の西側橋脚
石積のモルタル充填、断面欠損基礎のコンクリート巻きが施工中。
