存続の危機にあるユニオン吊橋（イギリス）

Union Suspension Bridge under Crisis of the Survival

イノハダ ヒロシ
五十畑 弘*

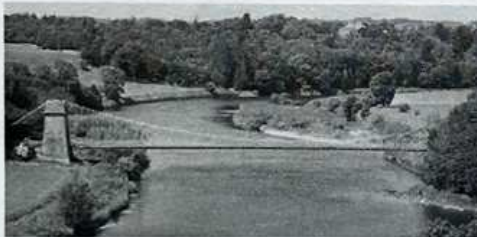
図-1 ユニオン吊橋全景(2013.4)

イギリスのユニオン吊橋(Union Chain Bridge)は、トーマス・テルフォードのメナイ吊橋よりも6年早く、1820年に開通した現存する世界最古の道路吊橋である(図-1)。この吊橋が今、存続の危機に瀕している。

ツイード川の上流側からのぞむユニオン吊橋(右がイングランド、左がスコットランド)

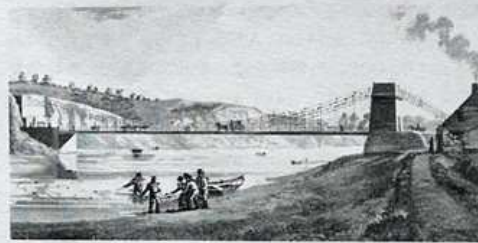
図-3 開通当時に描かれたユニオン吊橋

ユニオン吊橋はサミュエル・ブラウン(Samuel Brown 1776-1852)によって1818年に設計が行われ、1820年に開通した初期のチェイン吊橋である(石造の塔はレニー(John Rennie 1761-1821)の設計)(図-2,3)。

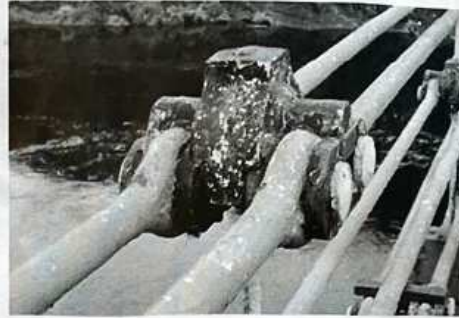
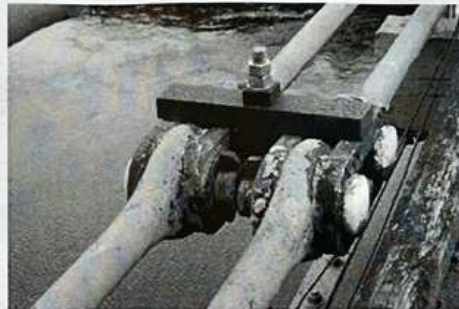
図-7 オリジナルのハンガー定着部(上)と応急処置のハンガー(2014.11)

2007年4月12日に、最初のハンガーが破断し、応急的に仮のハンガーで補修された。2008年12月には橋の右岸側のアプローチ道路で土砂崩れが発生して橋は一時通行止めとなったが、さらにその後4本のハンガーに破断が発生し、そのたびに車両通行止めの上、応急的な措置が取られた(図-7)。このようにたびたびの通行止めの措置を経て、2013年3月に道路管理者は、一時的通行止めや応急的な補修による復旧はするが、将来に亘る恒久的な交通の維持は、財政的な理由から難しく、安全確保の観点から廃橋も選択肢としてありうることが地元に対して示唆された⁴⁾。

2014年11月現在での、ハンガーの破損は、スパン中央部下流側の4箇所および、上流側左岸(スコットランド側)1/4点1か所の合計5箇所である。破損状況は5か所ともロッドそのものではなく錬鉄製の支持金物(キャップ)の定着部付近の破損である。

ハンガーの破損の原因については、一瞥したのみで判断することは容易ではないが、敢えて推測すれば、150年以上にわたりハンガーの破損はなかったこと、1970年代以前から床組、床版の取替えが行われ死荷重は増減していたこと、破損した5か所のハンガーのうち4か所がスパン中央の下流側ケーブルに集中していること、などからすれば、破損の原因は風の影響よりも、経年によるハンガーの支持金物の腐食による部材劣化が大きいものと思われる。

ただ、発生箇所がランダムではないことから、腐食と相まって、風の静的作用による桁のねじれ変形により作用抗力が増えてハンガーの応力レベルが腐食で劣化したハンガー-金物の破損を助長した可能性はありうる。しばらくは、他の下流側の長さに短いスパン中央に近いハンガーを中心にこまめな点検を要すると思われる。

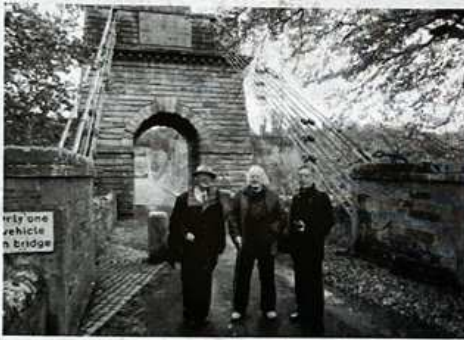
図-5 左岸(スコットランド)側の石造の塔とアンカレッジ(2014.11)

幅員は5.5m、スパン132m(437ft)(ケーブルスパン:136m(449ft))は、錬鉄吊橋として当時世界最長であり、車両を通す吊橋としてもイギリスで最初であった。兩岸から張り渡されたケーブルは、棒状の錬鉄のバーをピンで連結した3段のチェインで構成され、ハンガーで木製の床版を吊っている。左岸のスコットランド側には、高さ18mの石造の塔とその背後にアンカレッジがあるが(図-5)、イングランド側は川に迫る斜面にアンカーされている。

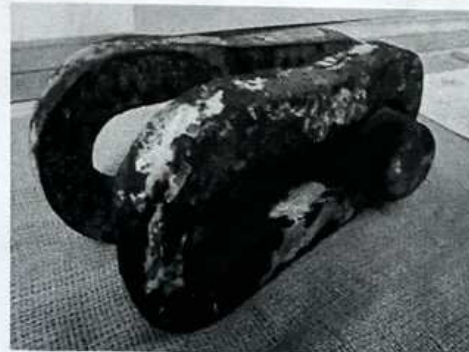
図-8 ハンガーの支持金物とチェーン継手の楕円形リング(下)(2014.11)

この金物はチェーンの継手箇所の楕円形のリング(図-8下)の上にキャップ状に嵌まり込む形状で(図-8上)、この金物からハンガーのロッドが吊り下げられている。ハンガーロッドと金物の連結は、金物に明けられたテーパのついた孔にやはりテーパをつけて鍛造されたロッド端部が挿入され、これにクサビを打ち込んで固定する木工継手に倣った連結となっている。クサビを用いたこの種の臍(ほぞ)による連結方式は、アイアンブリッジ、ポンテカサステなど初期の鉄橋の部材継手でみられる。

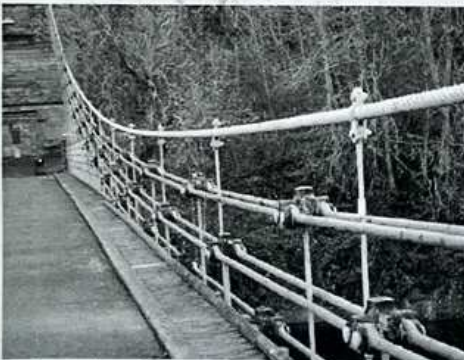
図-6 1902年にチェーンケーブルの上に追加されたワイヤーケーブル(2014.11)

補修歴としては、建設後約80年が経過した1903年には、大規模な補修工事が行われ、チェーンケーブルを補強する目的で、鋼ワイヤーケーブルが最上段に1本追加された³⁾(図-6)。近年では、1974年に木製の床組、床版が取り替えられており木製のデッキプレートの上に薄層舗装が施されている。現在の木製の床組は横梁に鋼製のタイ材が用いられているが、構造自体はオリジナルから何度か変更されている。
